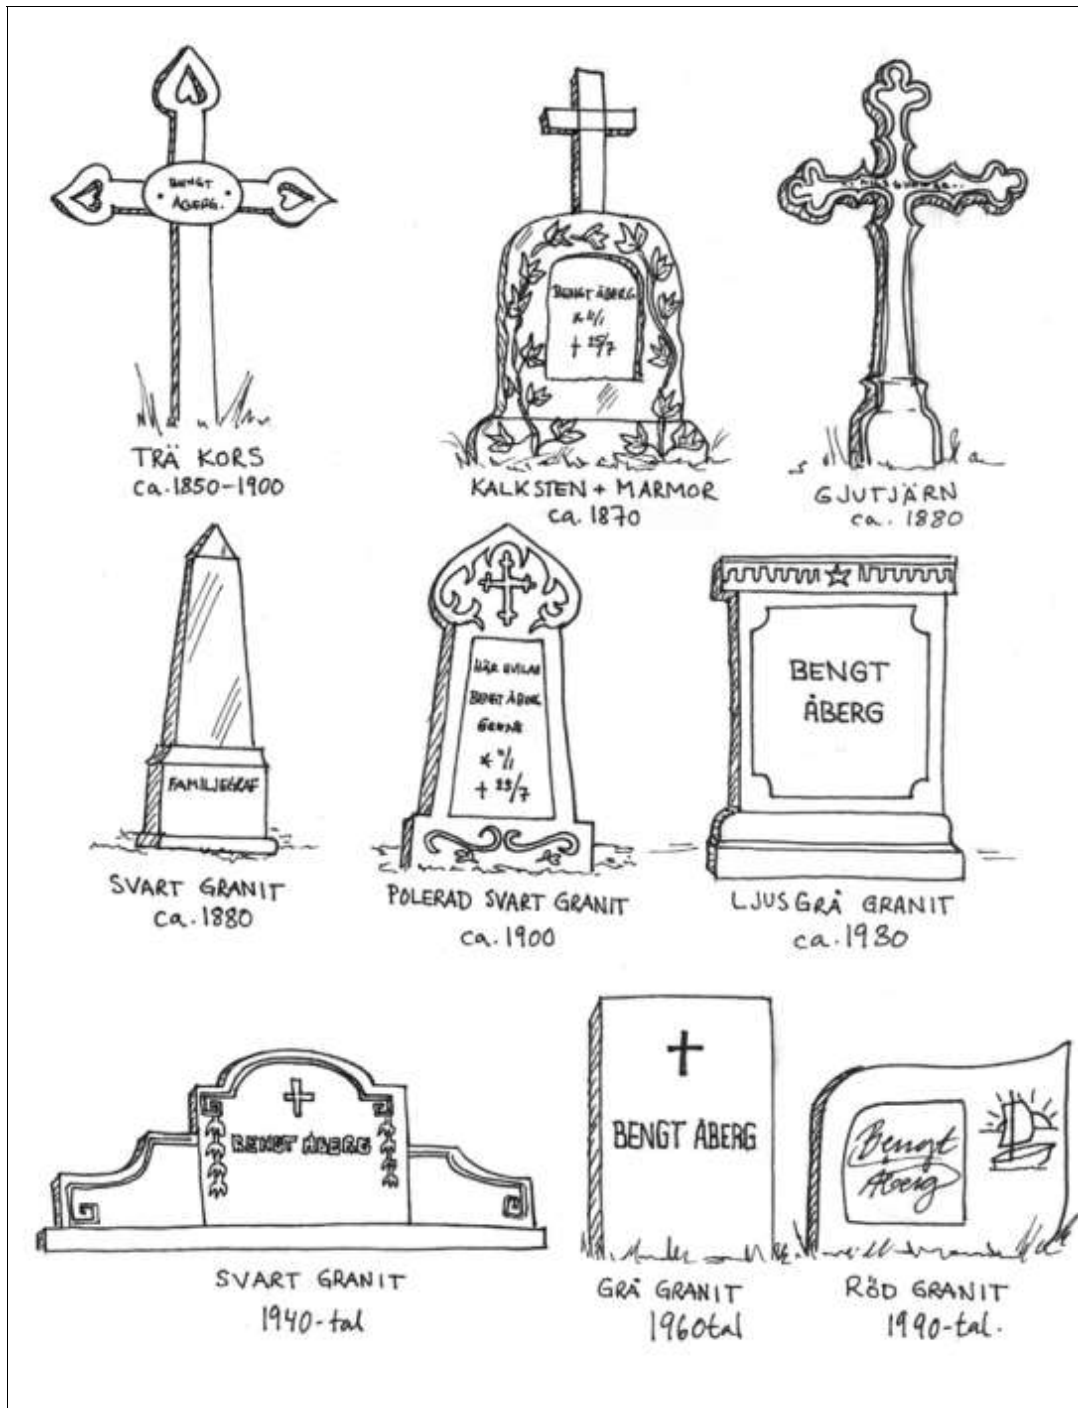
Bild 1: Skisser över gravstenarnas utveckling 1800-1900-tal

Gravstenarna har följt med de allmänna stilriktningarna i såväl formspråket som i dekoren. Man kan se inslag av jugend under det tidiga 1900-talet, som sedan övergår till klassicism och funktionalism. Efter andra världskriget kom en bestämmelse från kyrkogårdsnämnder runt om i landet att införa maxhöjd på gravstenarna. Detta resulterade i att de svällde ut på bredden istället för att markera sin status i höjden. Följaktligen blev låga, breda gravvårdar kännetecknande för perioden.

Under 1960-talet blev stenarna allt mer enkla och strikta, oftast rektangulära, helt släta och med en enkel inskription. Dekor begränsas till ett kors eller kanske en list. Idag så väljer man istället friare former, många föredrar natursten. Bland granitstenar har den röda blivit allt vanligare. Det är framförallt ekonomin som styr valet av gravvård. Kvadratmeterpriset på stenen är högt, vilket i sin tur leder till att man sällan väljer riktigt stora stenar. Begravningsfirmorna har oftast ett billigt standardsortiment som masstillverkas. Det innebär att man har litet utrymme för egna förändringar. Vill man påverka själv får man räkna med att kostnaderna blir mycket högre.

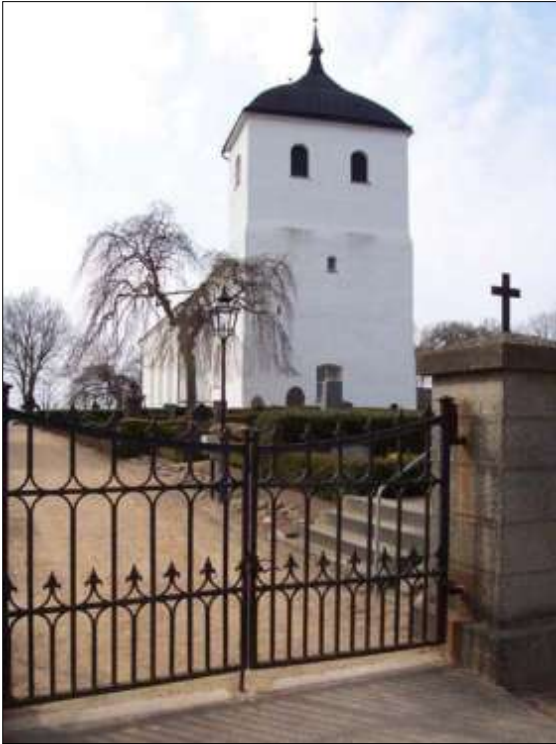
Bild 4: Kyrkan från öster.

Ramdalas kyrka började troligen byggas under 1100-talets slut, men hade en tidigare föregångare. På 1800-talet fann en vaktmästare grundstenarna till ett västtorn. Kyrkan har varit en så kallad tvåtornskyrka, men idag finns bara östtornet kvar. Det har förmodligen varit en fortifikationskyrka med släktskap med de öländska försvarskyrkorna. Kyrkan består av ett rektangulärt långhus med smalare kor. Korets väggar är högre än långhusets. En absid utgör bottenvåningen till tornet, vilket inte syns exteriört. Långhuset har troligen varit högre och försedd med en försvarsvåning likt de öländska kyrkorna. Kyrkan är till största del uppbyggd av gråsten och delvis av tegel och öländsk kalksten. Murarna är spritputsade och har slätputs kring

hörn och under taklist. Hela kyrkan täcks av ett sadeltak och tornet kröns av en låg, svängd huv. Sadeltaket var tidigare täckt av tegel men har nu galvaniserad plåt. Fönstren är rundbågiga. Under senare tid har nya fönster tagits upp och de befintliga har utvidgats. Huvudentrén ligger i väst och togs troligen upp under 1800-talet. I sydväst byggdes ett vapenhus som omnämns första gången 1624. År 1873 raserades vapenhuset. Golvet i långhuset är av öländsk kalksten och i kor och absid av trä. När man under 1800-talet höjde korgolvet murade man också igen de gravar som fanns i kyrkan eftersom man upptäckte att de inte var välvda. Långhusets innertak är ett putsat trätak i segmentvalv, koret har ett kryssvalv av öländsk kalksten och absiden en ett hjälmvalv slaget av gråsten.

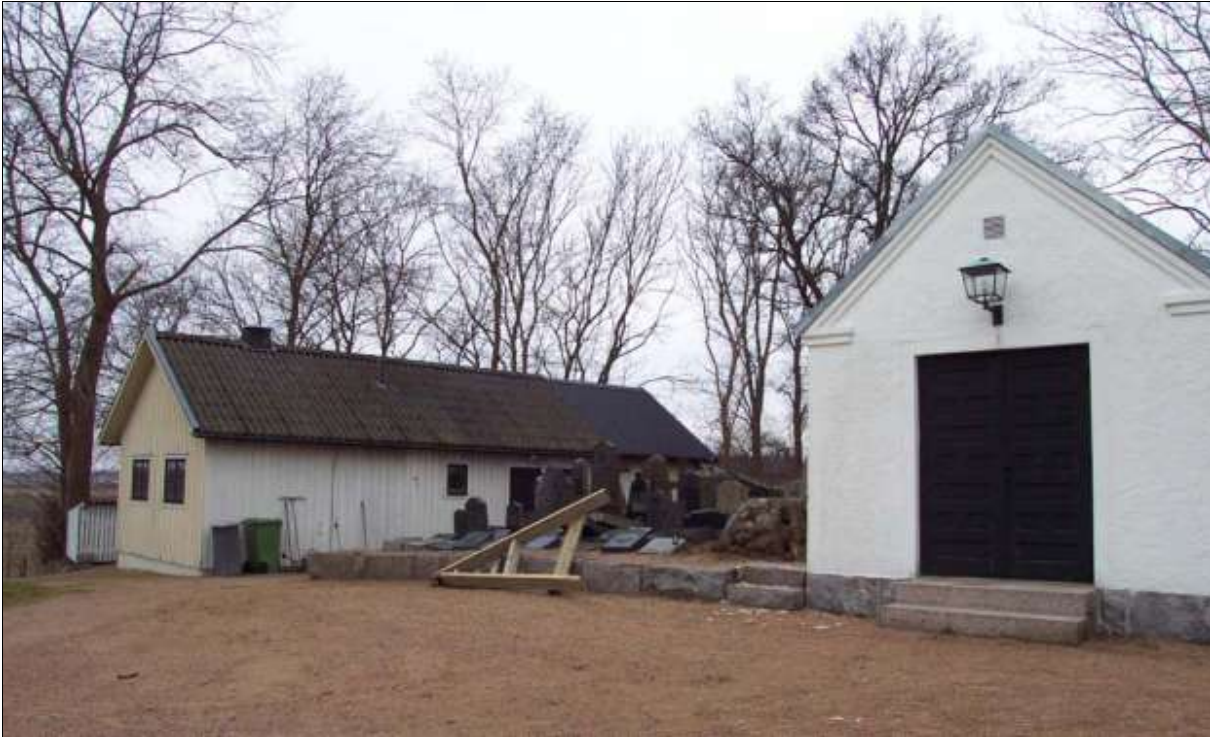
Bild 8: Ekonomibygnad och bårhus i kyrkogårdens nordvästra del. Foto taget från sydost.

Bårhuset och en ekonomibyggnad ligger i den nordvästra delen av kyrkogården. Bårhuset uppfördes under tidigt 1930-tal. Ekonomibyggnaden byggdes 1974 av byggmästare David Danielsson. Den rymmer personalutrymmen och förråd. Exteriört har byggnaden vitmålad träpanel och tegeltak. Det har även funnits en ekonomibyggnad i det sydvästra hörnet av den gamla kyrkogården, uppförd 1876, 50 år senare var den riven.

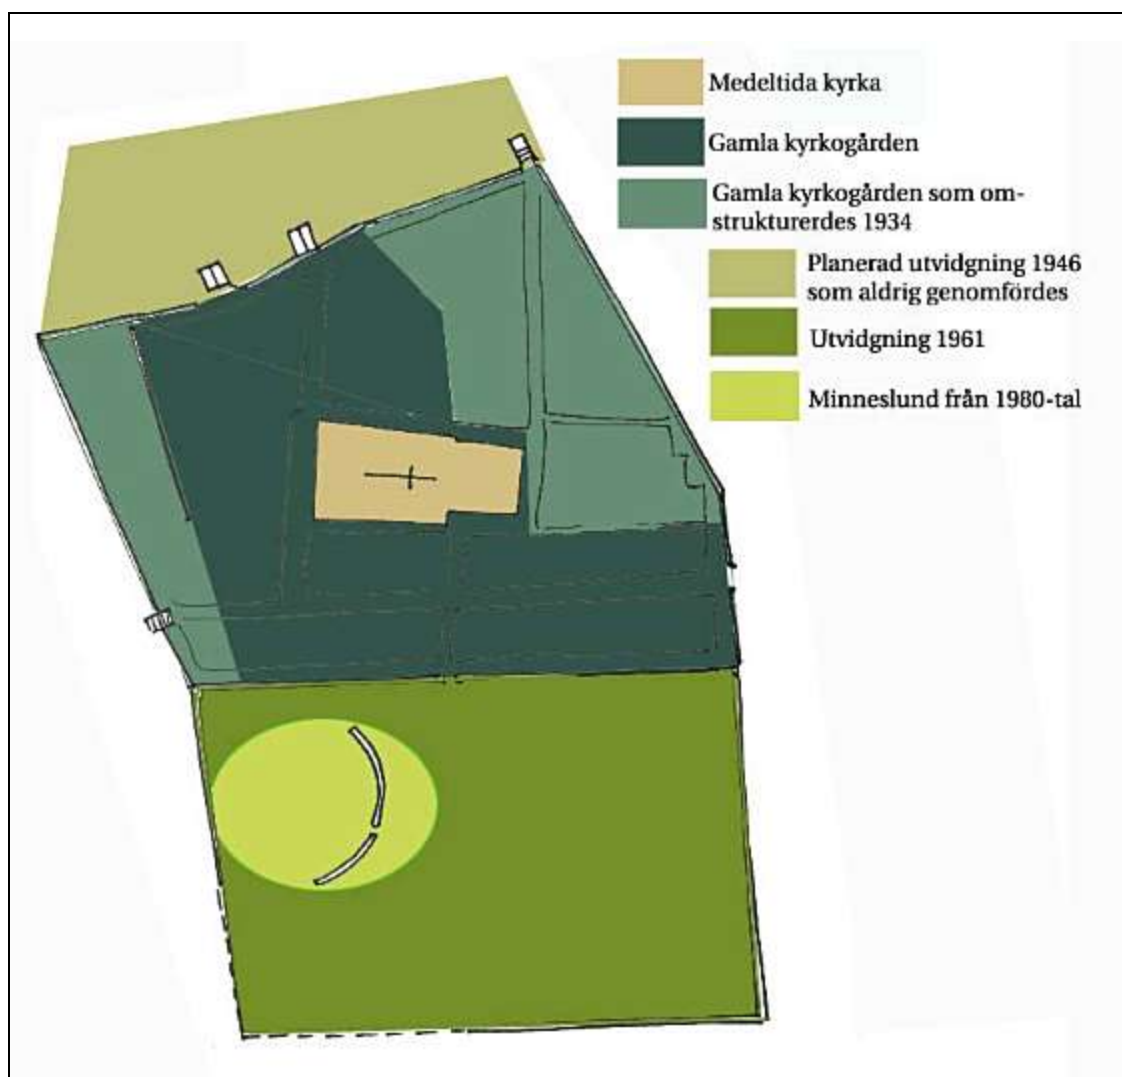
Bild 12: Utvidgningar och planerade utvidgningar av Ramdala kyrkogård

Kyrkogården i Ramdala har genomgått flera olika utvidgningar. Som brukligt är det området närmast kyrkan som är äldst, i synnerhet söder om kyrkan. Det finns inte mycket arkivmaterial angående kyrkogården innan sekelskiftet 1900. Kyrkogårdsmuren flyttades ut mot öster 1864, vilket säkert var följden av en utvidgning av kyrkogården.

År 1900 ritade man förslag på att utvidga kyrkogården antingen åt väster eller åt söder, på andra sidan prästgården. En utvidgning av kyrkogården åt väster utfördes av kyrkogårdsvaktmästaren Sven Nilsson 1904, dock verkar inte denna ha lika stor omfattning som det ritade förslaget. Året efter beställdes 4500 st. ligusterplantor till kyrkogården. Kyrkogården var vid den här tiden uppbyggd av gräslagda gravkvarter som omgavs av låga ligusterhäckar. I kvarteren låg det utspridda gravar som i sin tur var omgärdade av buxbomshäck. I "Sveriges kyrkor" från 1926 nämns att kyrkogården 1904 och 1912 har utvidgats "ansenligt, i synnerhet mot väster där ett storartat stenskoningsarbete företages". Utvidgningen 1904 finns det gott om arkivmaterial om, medan det inte har framkommit någonting från 1912, om en utvidgning genomfördes och hur i så fall den skulle ha sett ut.

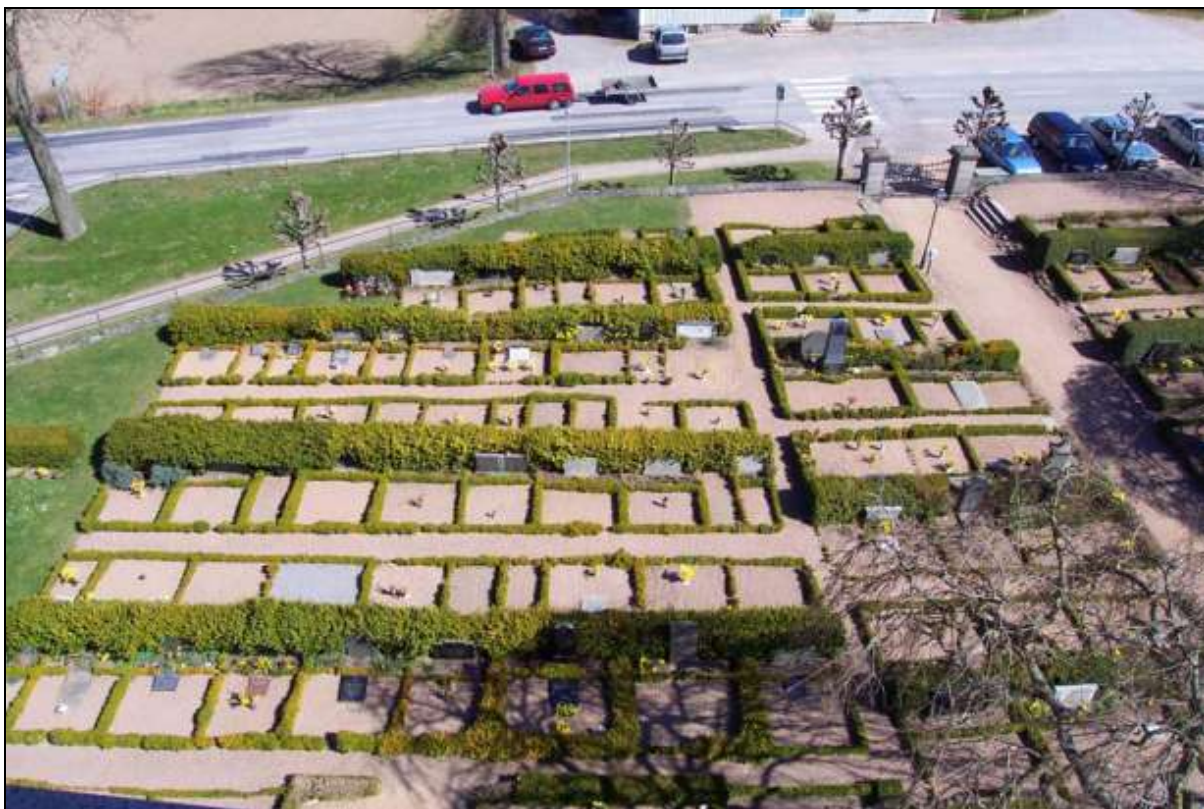
Bild 13: Kvarter 2 , foto taget från kyrktornet i väster.

Kvarter 2 ligger öster om kyrkan och är ett grustäckt område. De grustäckta gravplatserna omgärdas av låga buxbomshäckar och gravraderna skiljs åt av storvuxna buxbomshäckar. Inom kvarteret finns en stor variation av gravvårdar. Det finns vårdar från 1800-talet fram till idag.

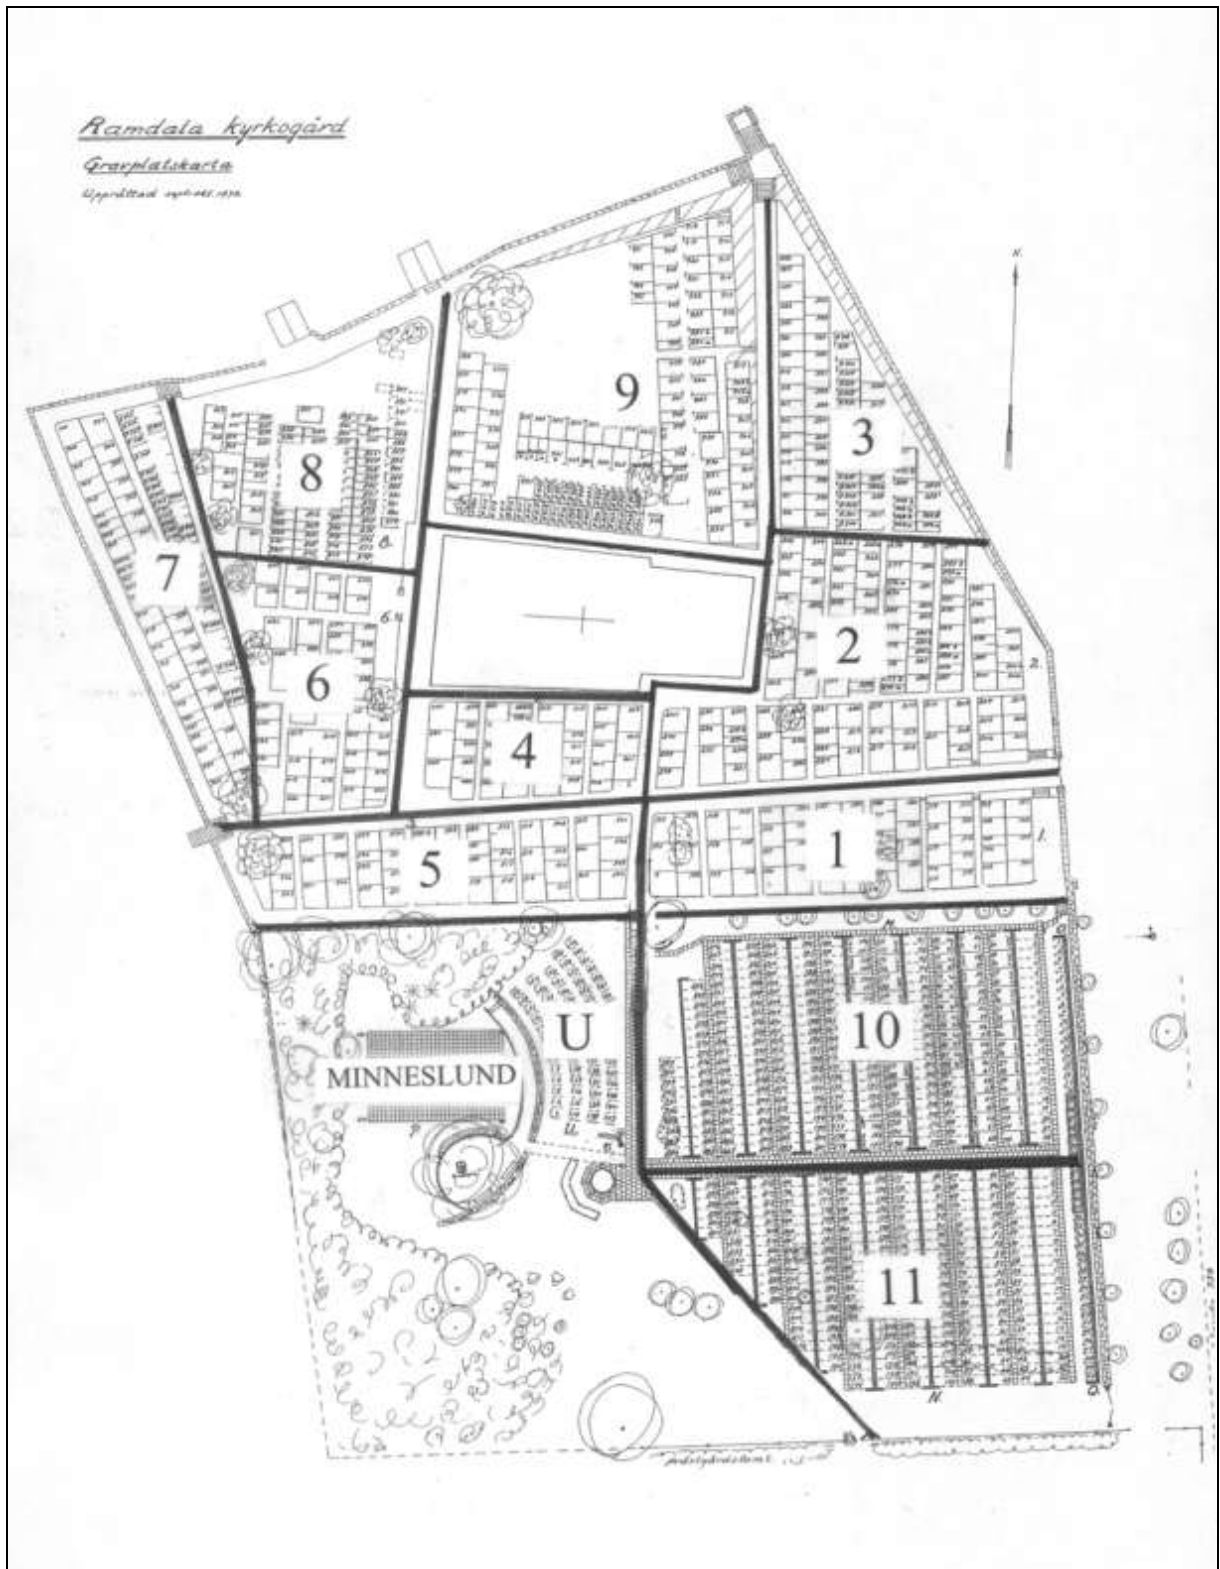
Bild 14: Kvartersindelningen på Ramdala kyrkogård

Ramdala kyrkogård höjer sig över det omkringliggande jordbrukslandskapet och kyrkan syns på långt håll. På grund av det upphöjda läget så har kyrkogården blivit terrasserad. Gravrätterna är uppdelade i ensamgravar och familjegravar och det finns vissa rader enbart med urngravar. Kvartersindelningen går från kvarter 1 till kvarter 11, samt kvarter U (urnkvarter) och minneslund. Det skapades även ett system med bokstavsbeteckningar på kvarteren, men detta fick aldrig någon större genomslagskraft.

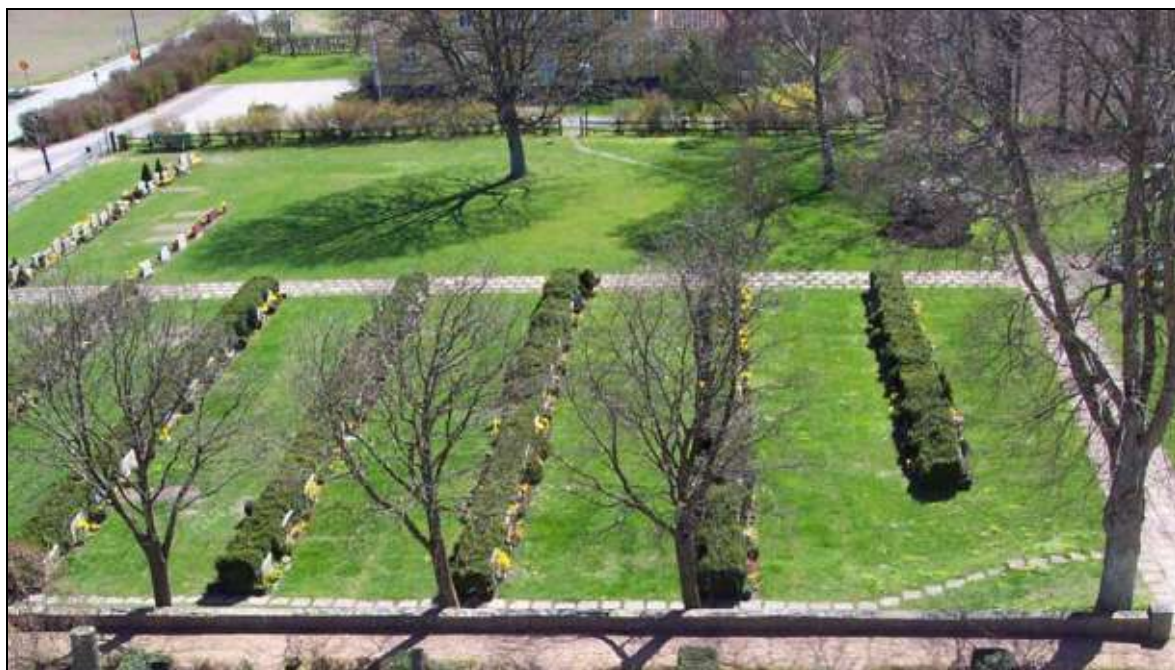
Bild 17: Kvarter 10 i förgrunden och kvarter 11 bakom. Foto från tornet i norr.

Kvarter 10 och 11 omfattas av det södra utvidgningsområdet från 1966. Norr om kvarteren finns den gamla kyrkogårdsmuren och trädkransen kvar. Åt öster avgränsas området av en låg fogad stenmur och en rad av tuktade träd. Mellan kyrkogården och prästgårdens tomt i syd finns ett enkelt trästaket samt några buskar. Dessa tre nya kvarter bildar ett grästäckt område med kalkstensgångar och ligger lägre än den övriga kyrkogården. Gravraderna skiljs åt av cirka en meter höga buxbomshäckar. En gravrad längs den östra muren oanvänd precis som stora delar av kvarter 11.

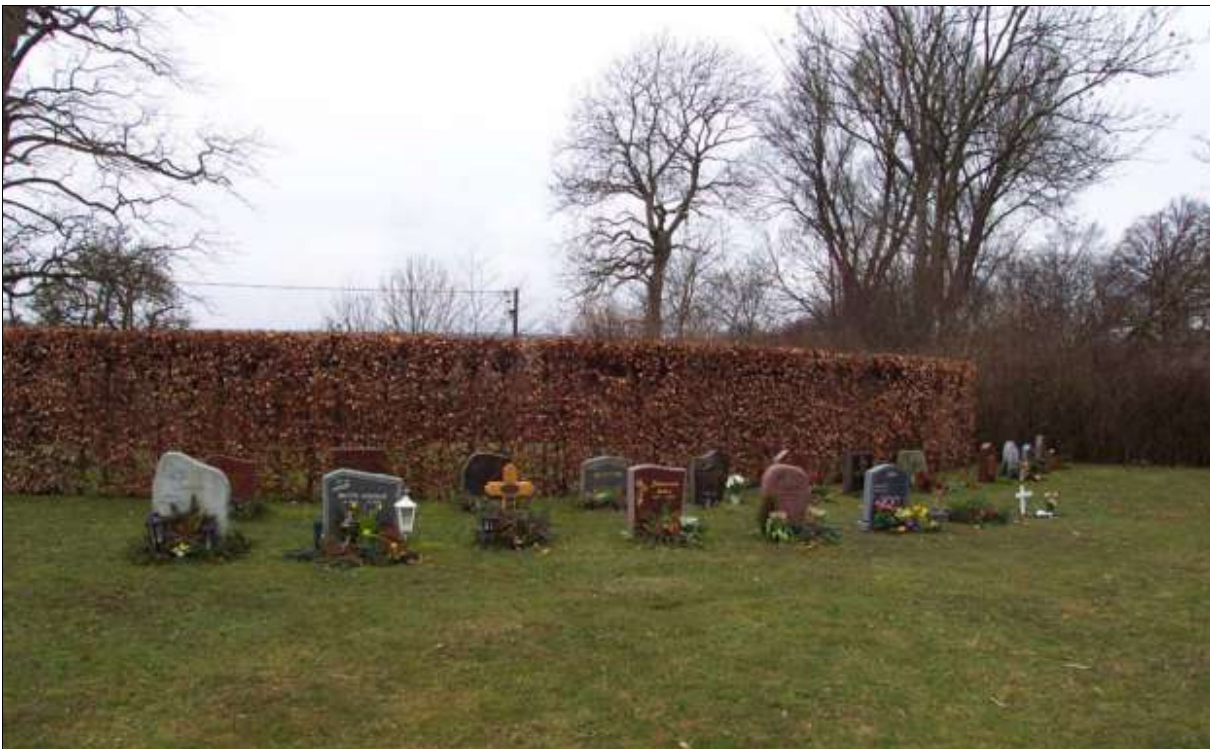
Bild 20: Kvarter U, den urnlund som ligger öster om minneslundens. Foto taget från öst.

Kvarter U utgörs av urngravar och är beläget mellan minneslundens och den nord-sydliga kalkstengång som delar av den nya kyrkogårdsdelen. Urngravarnas placering följer minneslundens rundade form. Kvarteret kom till i slutet av 1980-talet. Urnlunden ligger på den plats där den gamla prästgårdsgrunden tidigare var belägen (se bilaga 3)

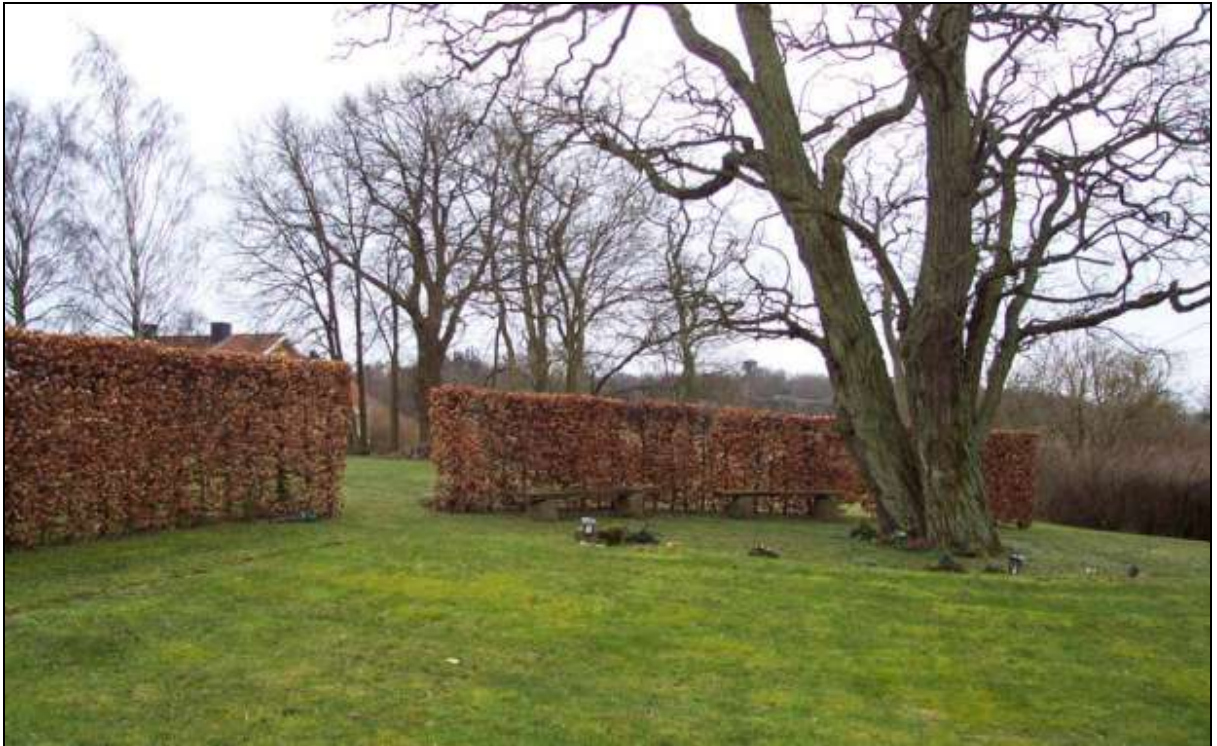
Bild 21: Minneslunden med akasiaträdet. Foto taget från norr.

Minneslunden ligger i kyrkogårdens sydvästra del. Den stod färdig 1988. Utmärkande är det höga akasiaträd som pryder minneslunden. Trädet är en kvarleva från prästgården som låg i dess närhet innan den flyttades. Vid trädet finns en plats för meditation med träbänkar på stenfundament.

Minneslunden är enkelt utformad. Den avskärmas från den övriga kyrkogården av en hög avenbokhäck. Ytan för nedgrävning av aska är gräsbeklädd och omgärdas av buskvegetation åt norr, öster och väster. Ursprungligen skulle buskagen röjas för att ge en öppen vy över Ramdala-slätten, men de fick vara kvar för att göra platsen mer skyddad mot vinden. Mot söder finns det en stensättning som markerar gränsen mot meditationsplatsen. I stensättningen, som består av runda naturstenar, kan man kila fast blomvaser. Minneslunden har med åren fått allt större genomslagskraft som alternativ till egen gravplats.

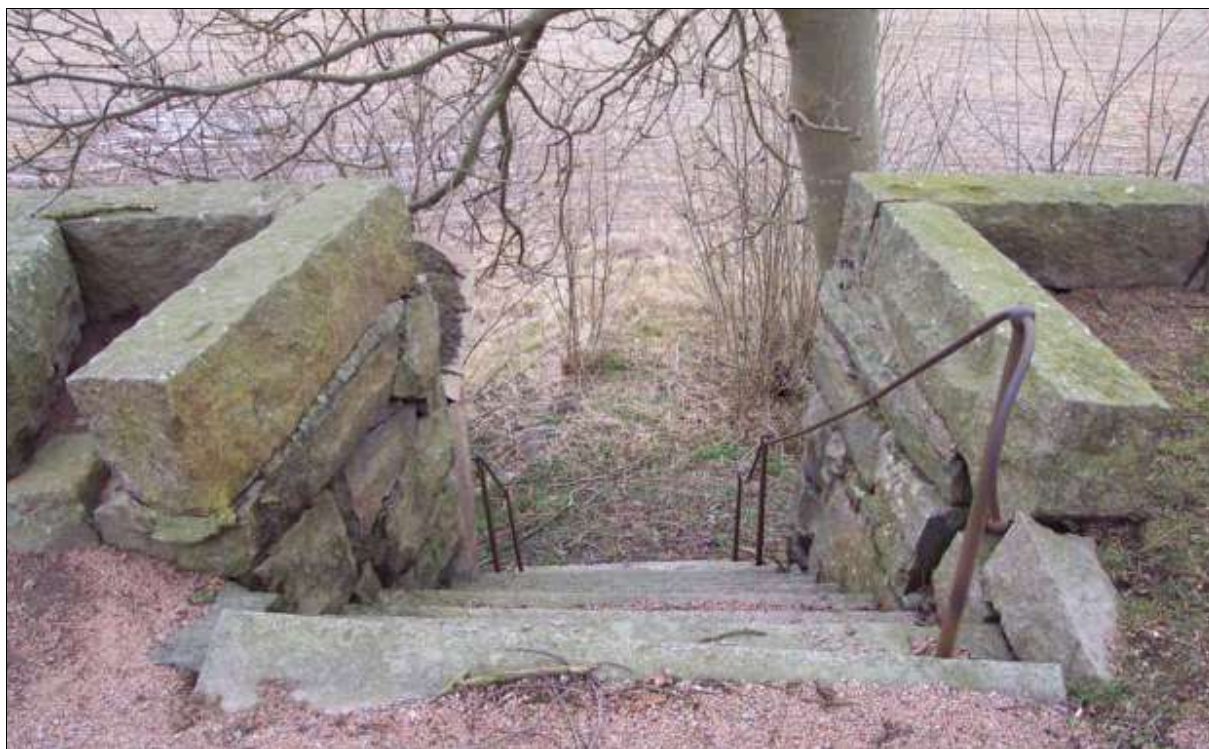
Bild 22: Trappa i väst som leder ner till de lägre liggande åkrarna. Foto taget från öst.

I väster breder idag åkermark ut sig, men under tidigt 1900-tal gick här Kyrkvägen som förgrenade sig till de närliggande byarna. En stentrappa leder från kyrkogården ner till åkern, en höjdskillnad på flera meter. Mot söder angränsar kyrkogården mot den gamla prästgården som flyttades till sin nuvarande plats under 1950-talet, i den ligger idag pastorsexpeditionen.

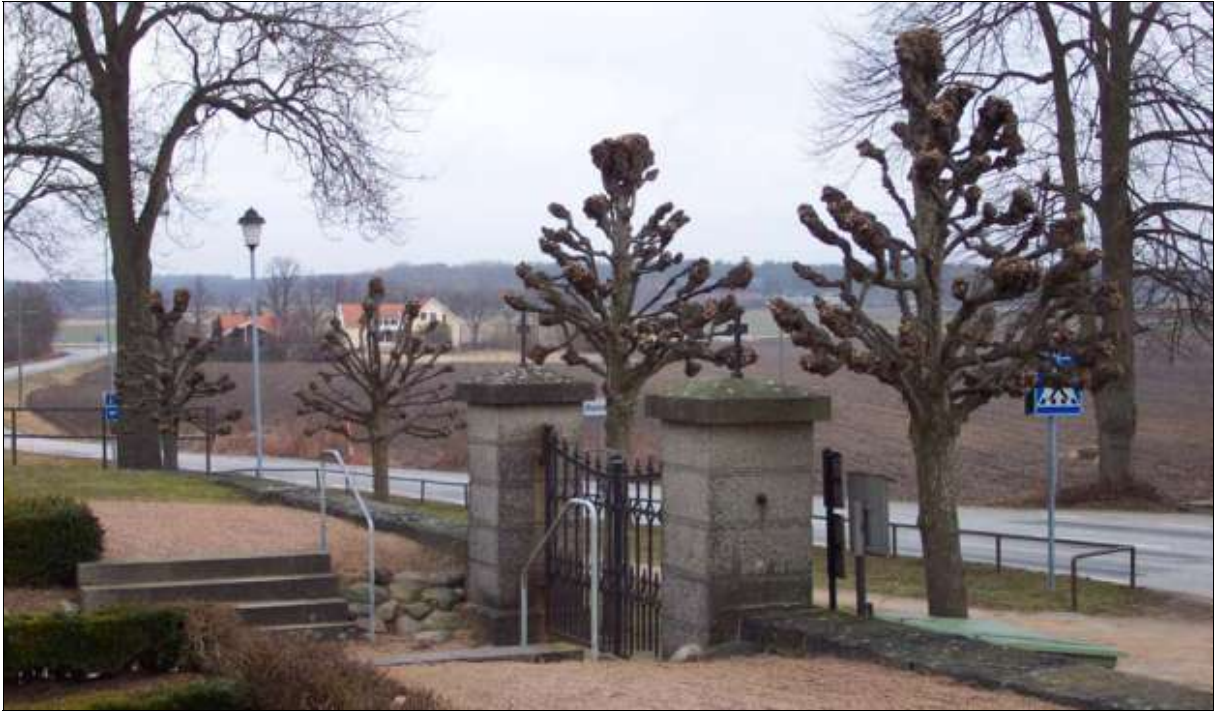
Bild 23: Grindarna i öst. Foto taget från syd.

Huvudentrén finns i öster och består av uppmurade grindstolpar och en dubbel järngrind. Grindarna ligger lägre än kyrkogården och förbinds med en vinklad trappa. Trappan tillkom 1937 i samband med omstruktureringen av kyrkogården. Samtidigt genomfördes ändringsarbeten av grindstolparna som i sin tur är uppförda under 1800-talet.

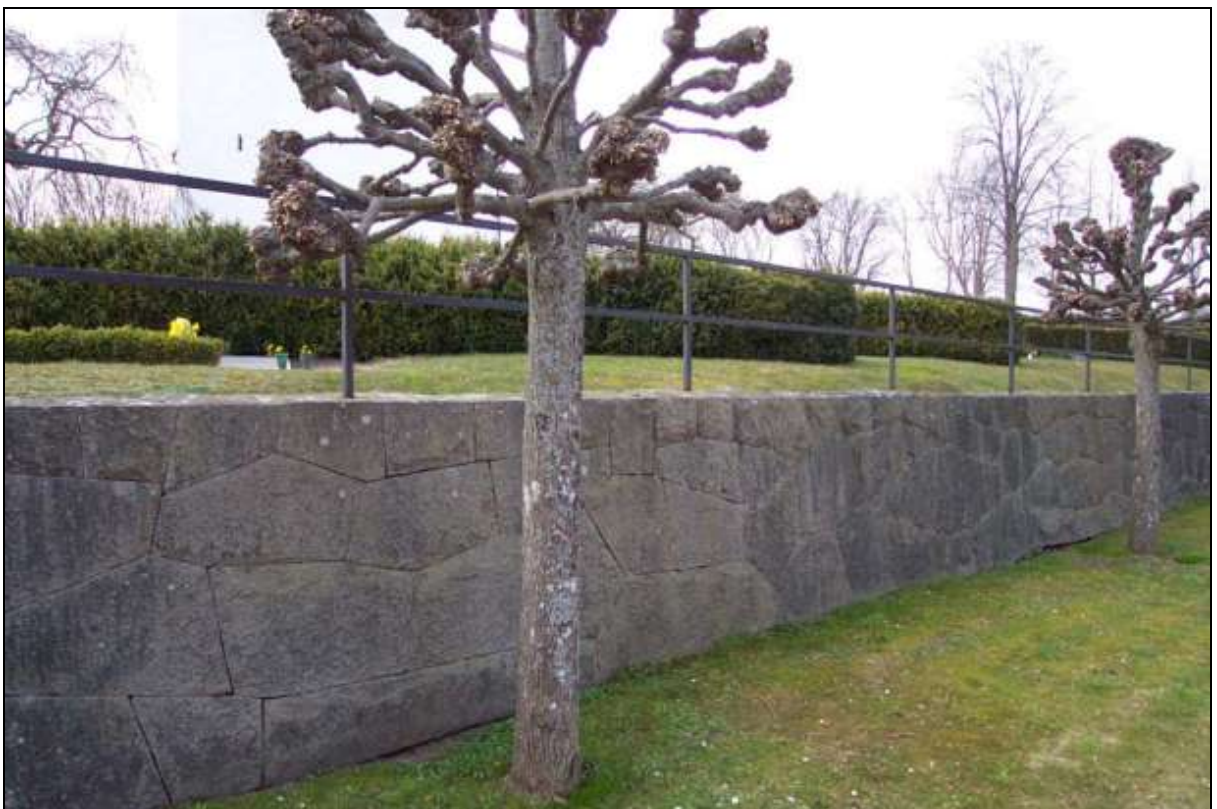
Bild 24: Den östra kyrkogårdsmuren. (Kvarter 3 ovan) Foto från öster.

Kyrkogården omgärdas till största del av en bogårdsmur. Att kyrkogården har omgivits av en mur finns dokumenterat sedan tidigt 1600-tal, men troligen har så varit fallet ännu längre tillbaka. Muren har haft flera olika avtäckningar, bland annat brädtak. Den östra muren har haft samma sträckning sedan 1864, då den flyttades ut till landsvägen. Den fungerar som en stödmur mellan vägen och parkeringen och den högre liggande kyrkogården. Under det tidiga 1900-talet löpte även en hagtornshäck längs östmuren, men denna togs bort i och med Sigge Alléns omstrukturering 1936. Samma år uppfördes den trappa som i det nordöstra hörnet förbinder kvarter 3 och 9 med parkeringsplatsen. Den nuvarande trappan ersatte en tidigare trappa på samma plats. År 1937 rev man de östra, norra och södra murarna och byggde upp nya.

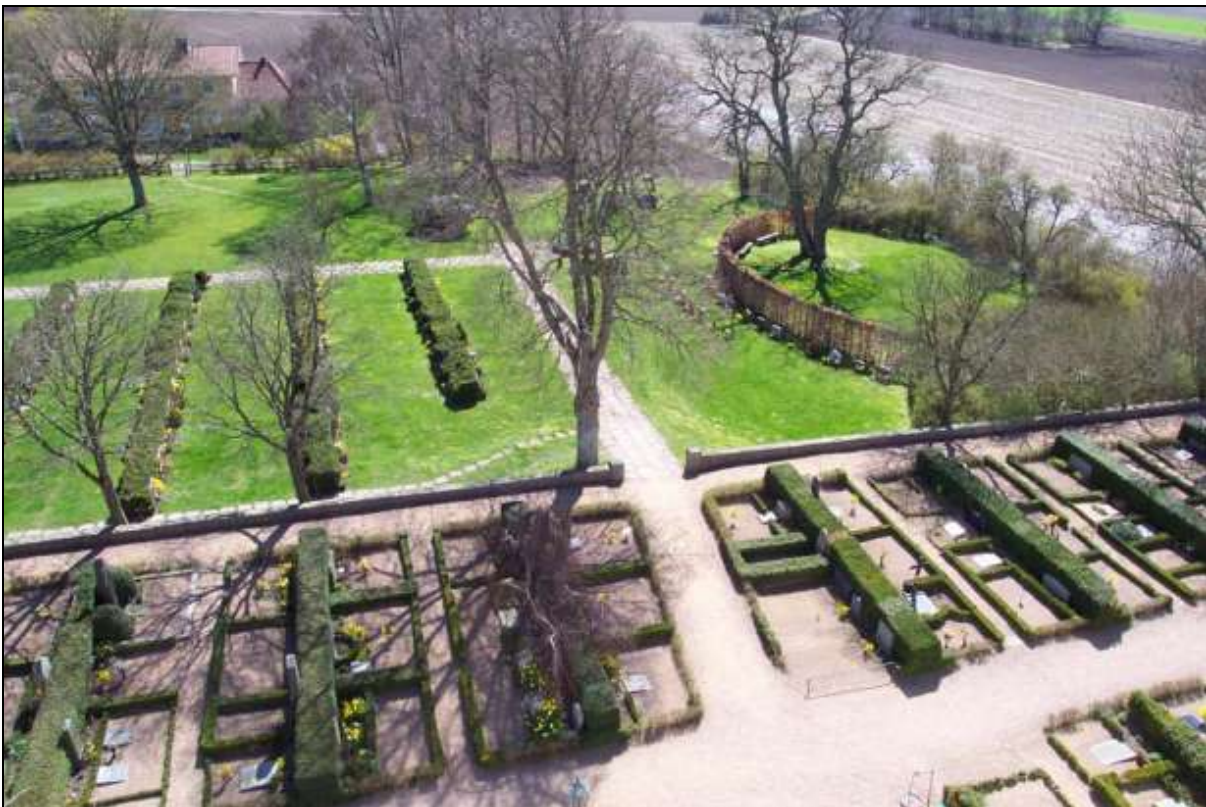
Bild 25: Kyrkogårdens vegetation med häckar, gräs och olika trädslag. Foto från tornet i norr.

Häckarna består främst av buxbomshäckar; storvuxen buxbom för att dela in raderna och vanlig, låg för att rama in gravplatserna. På den gamla kyrkogården är buxbomen på flera håll uppblandad av ligusterhäckar. Detta kan ses som en kvarleva från tidigt 1900-talet då liguster ramade in alla gravkvarteren. Norr om kyrkan kan man även hitta tujahäck, om än i begränsad utsträckning. Tujan är överlag vanlig från mitten av 1900-talet på kyrkogårdar, vilket stämmer bra med dateringen på de gravrader som ligger i anslutning till tujahäcken.

Det finns i dag en önskan från kyrkorådet och kyrkogårdsvaktmästarna att genomföra förändringar i kyrkogårdens vegetation. Önskemålen är att få en mer lättkött kyrkogård och att göra något åt de risiga buxbomshäckarna på den nya kyrkogården. Förslag har kommit på att så igen ett antal grusgravar belägna öster och väster om kyrkan, samt ta bort de befintliga omgärdningarna av låga buxbomshäckar. Man har även förslagit att ta bort alla häckar norr om kyrkan och på den nya kyrkogården. Ett förslag till omgestaltning ska utarbetas av en trädgårdsingenjör.

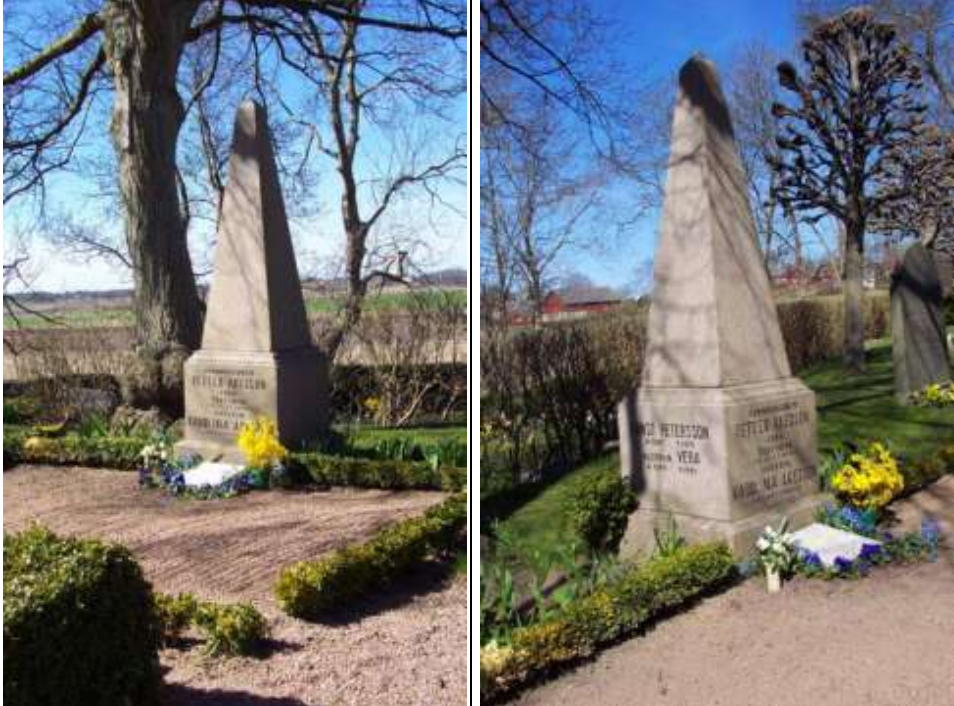
Gravvård Ramdala

Läge Väster om kyrkan	Gravplatsnummer Kv. 6 pl. 626	Årtal 1892
Gravvårdens typ Obelisk	Gravvårdens höjd 250 cm	Gravvårdens material Granit
Plantering/växtmaterial Tulpaner	Omgärdning Buxbom	Ytmaterial Grus
Inskription (östra sidan) Hemmansägaren Petter Åkesson från Torstäfva *4/6 1822 †21/11 1892 Hustrun Karolina Åkesson *8/6 1837 †27/2 1902 (södra sidan) Ernst Petersson *1887 †1970 Hustrun Vera *1899 †1991		Inskriptionstyp Huggen
		Titel Hemmansägare
Skador/åtgärder —		
Beskrivning En kraftig obelisk med inskriptioner på två sidor av stenen. På gravplatsen finns även en liten liggande gravsten med inskriptionen: ”Helena 19 8/7-14/11 53”		
Kulturhistoriskt värde Gravvården är av hög ålder och utmärker sig med sin storlek och utformning.		
Foto Från nordost (t.v.) och från sydost (t.h.)

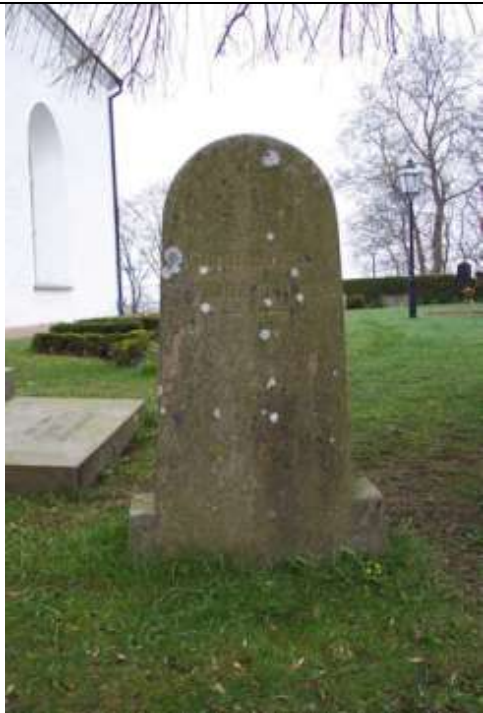
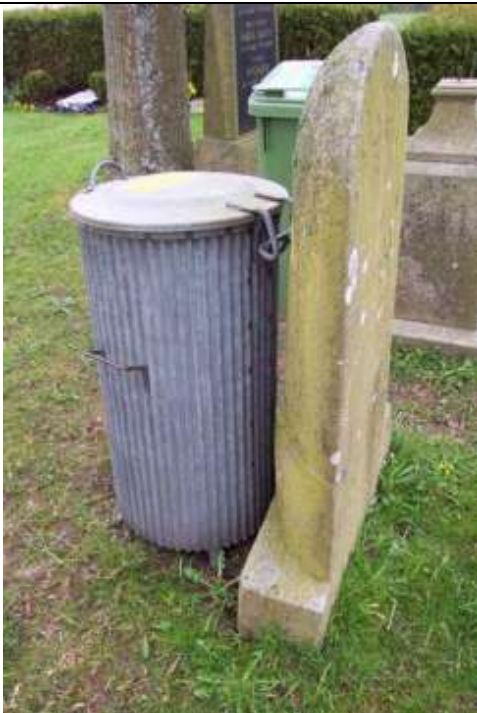
Gravvård Ramdala

Läge Norr om kyrkan	Gravplatsnummer Kv. 9 pl. 936	Årtal —
Gravvårdens typ Stående sten	Gravvårdens höjd 137 cm	Gravvårdens material Granit
Plantering/växtmaterial —	Omgärdning —	Ytmaterial —
Inskription Holmbergiska griften		Inskriptionstyp Huggen
		Titel —
Skador/åtgärder Lav och smärre vittringsskador. Soptunnan som står strax bakom bör flyttas så att stenen kommer till sin rätt.		
Beskrivning Enkel utformad gravvård troligen av hög ålder.		
Kulturhistoriskt värde Ovanlig utformning och inskription.		
Foto Från öster (t.v.) från sydost (t.h.)

A photograph of a tall, narrow, rounded-top granite gravestone in a cemetery. The stone is weathered and has some lichen. In the background, there is a white building with an arched window and some trees.

A photograph of the same gravestone from a different angle, showing its side profile. It is leaning against a grey metal trash bin. The background shows a grassy area and other gravestones.

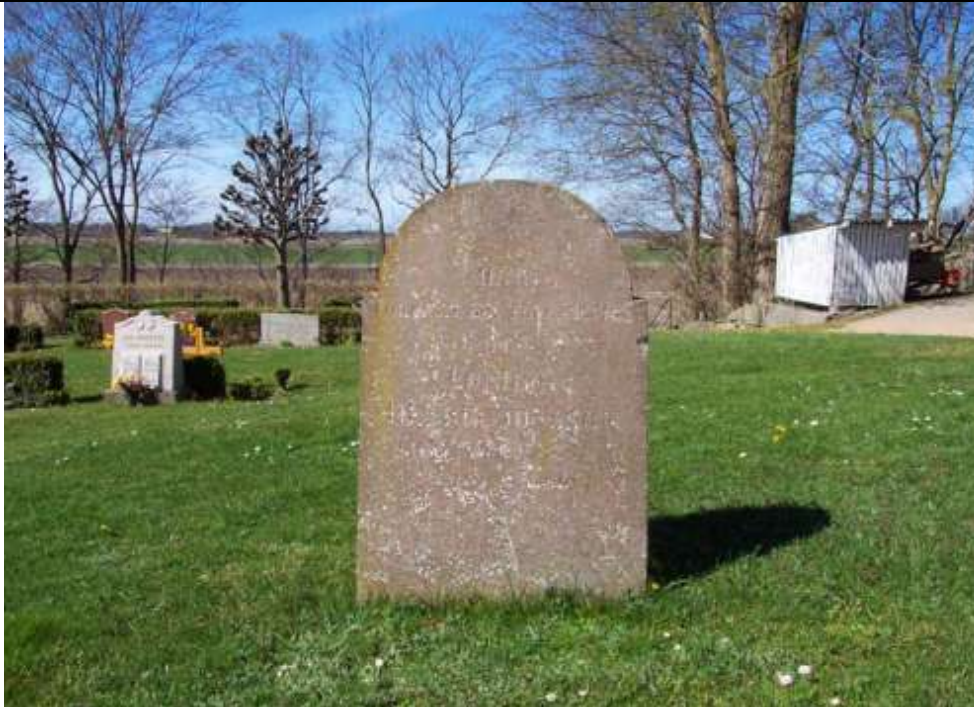
Gravvård Ramdala

Läge Nordvästra hörnet av kyrkogården	Gravplatsnummer Kv. 8 pl. 862 (troligen)	Årtal 1848
Gravvårdens typ Stående sten	Gravvårdens höjd Ca. 110 cm	Gravvårdens material Kalksten
Plantering/växtmaterial —	Omgärdning —	Ytmaterial Gräs
Inskription Här förvaras det förgängliga af bonden Henrik Jonsson Född i Säby D. --- Aug 1788 Död i Gengletorp (reservation för stavning) D. 10 feb. 1848		Inskriptionstyp Huggen
		Titel bonde
Skador/åtgärder Mossa och lav. Viss vittringskada.		
Beskrivning Enkel gravvård i kalksten. Inskriptionen börjar bli svårläst på grund av stenens vittring.		
Kulturhistoriskt värde En av de äldsta gravvårdarna som finns kvar ute på kyrkogården.		
Foto Från öster

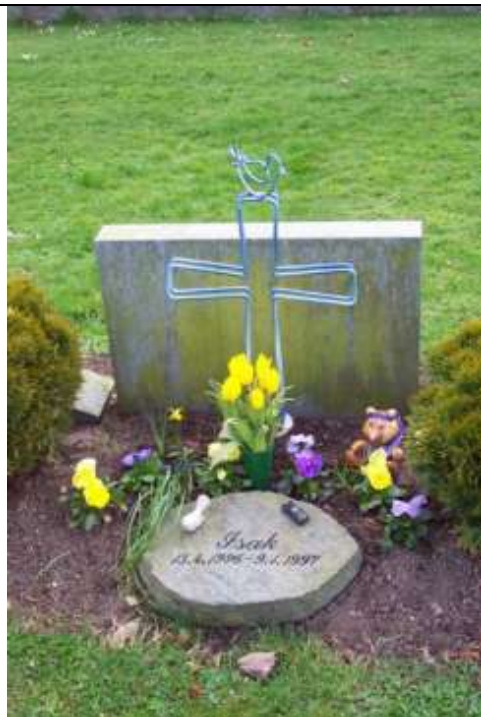
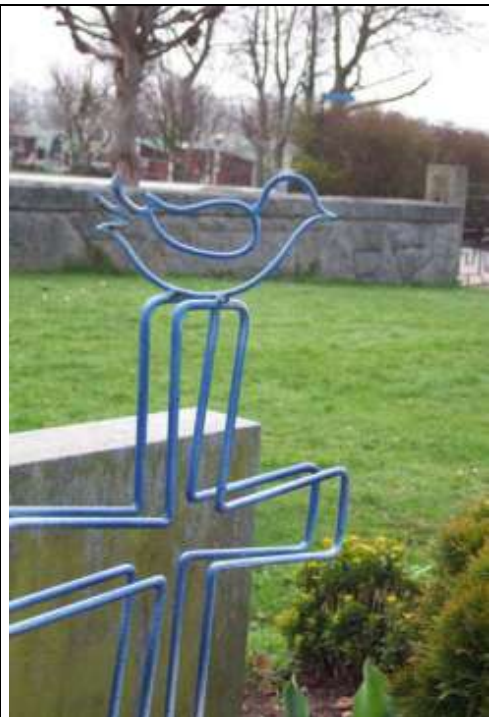
Gravvård Ramdala

Läge Sydöstra delen av den nya kyrkogården	Gravplatsnummer Kv. 11 pl. 35-36	Årtal 1995
Gravvårdens typ Kors av metalltråd + en liggande sten	Gravvårdens höjd 80 cm	Gravvårdens material Stål
Plantering/växtmaterial 2 st. låga, rundklippta cypresser	Omgärdning Buxbom (kanter)	Ytmaterial Jord/gräs
Inskription Isak 13.4.1995-9.1.1997 (på den liggande sten)		Inskriptionstyp Huggen
		Titel —
Skador/åtgärder —		
Beskrivning Dubbelt kors i behandlad, blåmålad metalltråd som har formen av en fågel högst upp. En liten gravsten ligger framför korset och har en vit duva som dekoration.		
Kulturhistoriskt värde Gravvården utmärker sig bland de moderna gravvårdarna som brukar vara lika varandra. Korset är ett exempel på hur järnkorsen kan ta sig uttryck i modernt formspråk.

Foto
Från väster (t.h.)
från nordväst
(t.v.)

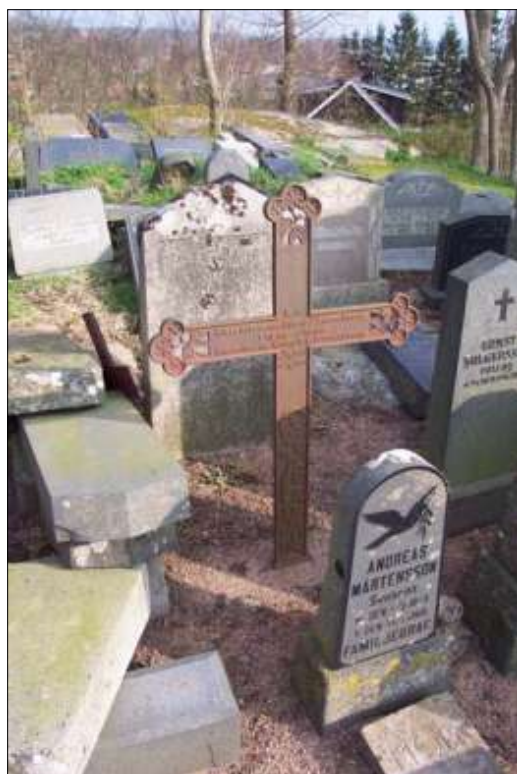
Bild 27: Kasserade gravvårdar, foto från sydväst

De gravvårdar som har tillfallit kyrkan i och med att gravrätterna återgått står idag uppställda mellan ekonomibyggnaden och bårhuset på den norra delen av kyrkogården. Det finns inget system när det gäller att sortera ut gravvårdar av högt kulturhistoriskt värde, utan alla gravvårdar samlas på ett ställe.

Något som är specifikt för de gravvårdar som står uppradade på Ramdala kyrkogård är att flera av dem är tillägnade kvinnor. Ofta begravs kvinnorna tillsammans med sina makar och får ingen egen gravvård, men här finns många exempel på hur större gravvårdar har rests till minne av kvinnor, sedan 1800-talets slut. Till exempel är de två gjutjärnskorsen resta över Cecilia Adolfsdotter och Håkan Anderssons Hustru J. AndersDotter. Vårdarna ger en bild på en annorlunda tid då man definierade sig och fick status efter maken och fadern. Att vara någons hustru var något att vara stolt över. Här finns även en gravsten som enligt utsago ska ha till hört den siste, bofaste invånaren på Svänö. En av kyrkogårdens äldsta gravvård återfinns även, en kalkstensvård daterad 1843.

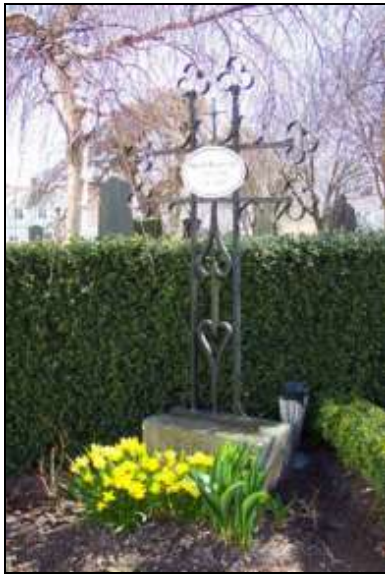
Läge Söder om kyrkan	Gravplatsnummer Kv. 1 pl. 155	Årtal 1997 (återanvänd)
Gravvårdens typ Smitt järnkors	Gravvårdens höjd 167 cm	Gravvårdens material Järn/granit
Plantering/växtmaterial Påskliljor	Omgärdning Liguster/buxbomshäck	Ytmaterial Grus
Inskription Ingrid Ramvall * 7/11 1942 † 3/1 1997		Inskriptionstyp Emaljerad
		Titel —
Skador/åtgärder Färgen flagar, rost		
Beskrivning Smitt järnkors på granitsockel med emaljerad skylt. Gravvården har återanvänts inom släkten och finns avbildad i Sveriges kyrkor (1926).		
Kulturhistoriskt värde Gravvården har ett högt kulturhistoriskt värde genom som utformning och höga ålder. Därtill visar den på hur gravvårdar kan återanvändas av kommande generationer.		
Foto Från väster	 	
Datum 2002-04-24		
Fotograf Mia Jungskär

Nedan följer en förteckning med fotografi och gravplatsnummer över de gravvårdar som länsstyrelsen anser har så pass höga kulturvärden att de ska bevaras på plats ute på kyrkogården. För en överblick av dess läge hänvisas till ”Karta över omistliga gravvårdar” (bild 29). Dessa gravvårdar bör underhållas så att de inte förfaller och i de fall de tillhör församlingen ska de tas upp i inventarieförteckning. Även gravvårdar som inte finns med i förteckningen kan ha höga kulturvärden varje enskilt fall måste prövas om gravvården ska avlägsnas eller om gravplatsen kan genomgå större förändring.
