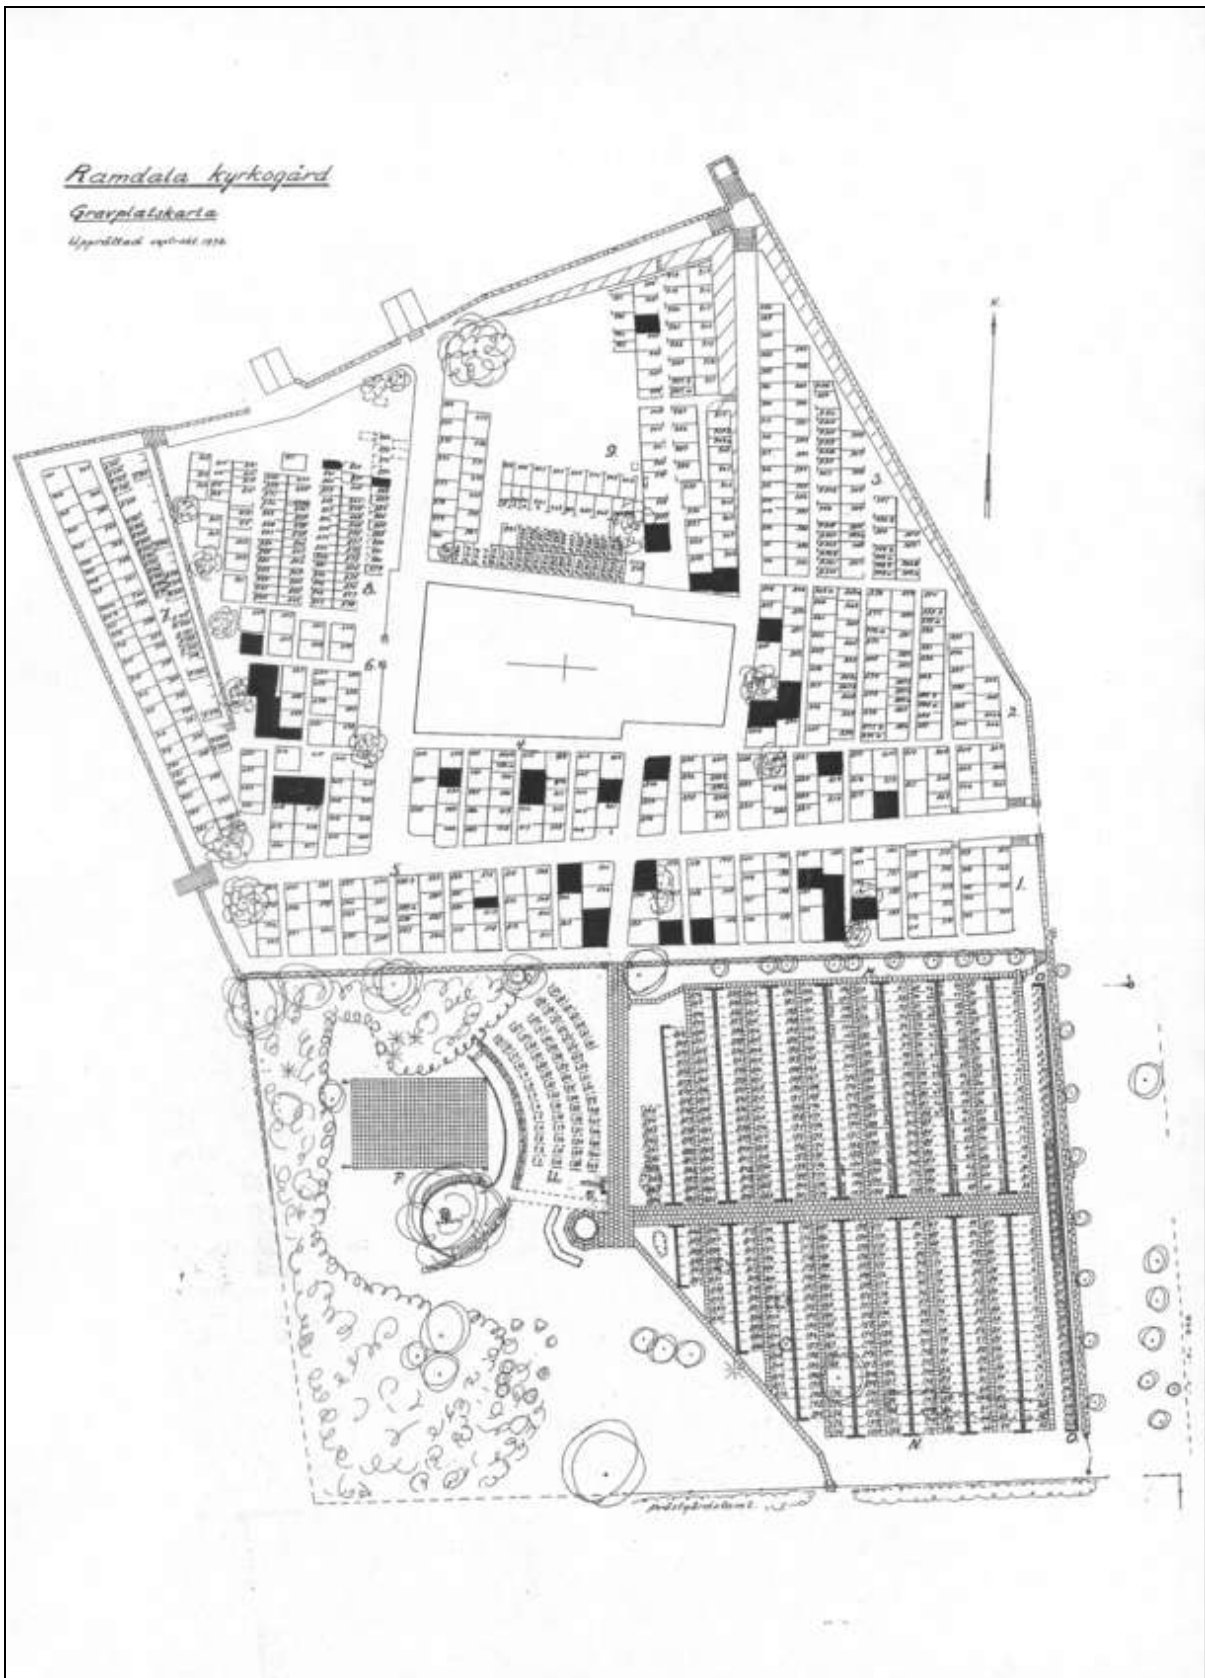
Bild 29: Karta över omistliga gravar, Ramdala kyrkogård

Nedan följer en förteckning med fotografi och gravplatsnummer över de gravvårdar som länsstyrelsen anser har så pass höga kulturvärden att de ska bevaras på plats ute på kyrkogården. För en överblick av dess läge hänvisas till ”Karta över omistliga gravvårdar” (bild 29). Dessa gravvårdar bör underhållas så att de inte förfaller och i de fall de tillhör församlingen ska de tas upp i inventarieförteckning. Även gravvårdar som inte finns med i förteckningen kan ha höga kulturvärden varje enskilt fall måste prövas om gravvården ska avlägsnas eller om gravplatsen kan genomgå större förändring.
